**Néhány speciális keletkezésű -  
süllyedésező lyukakkal és  
földcsuszamlásokkal összefüggő  
- Észak-magyarországi tavunk**

**Prakfalvi Péter  
geológus mérnök**

**Magyar Bányászati és Földtani Szolgálat**

**"Tudománnyal a Régióért,,  
A MAB Régiós Bizottság I. tudományos konferenciája  
2021. április 12.**

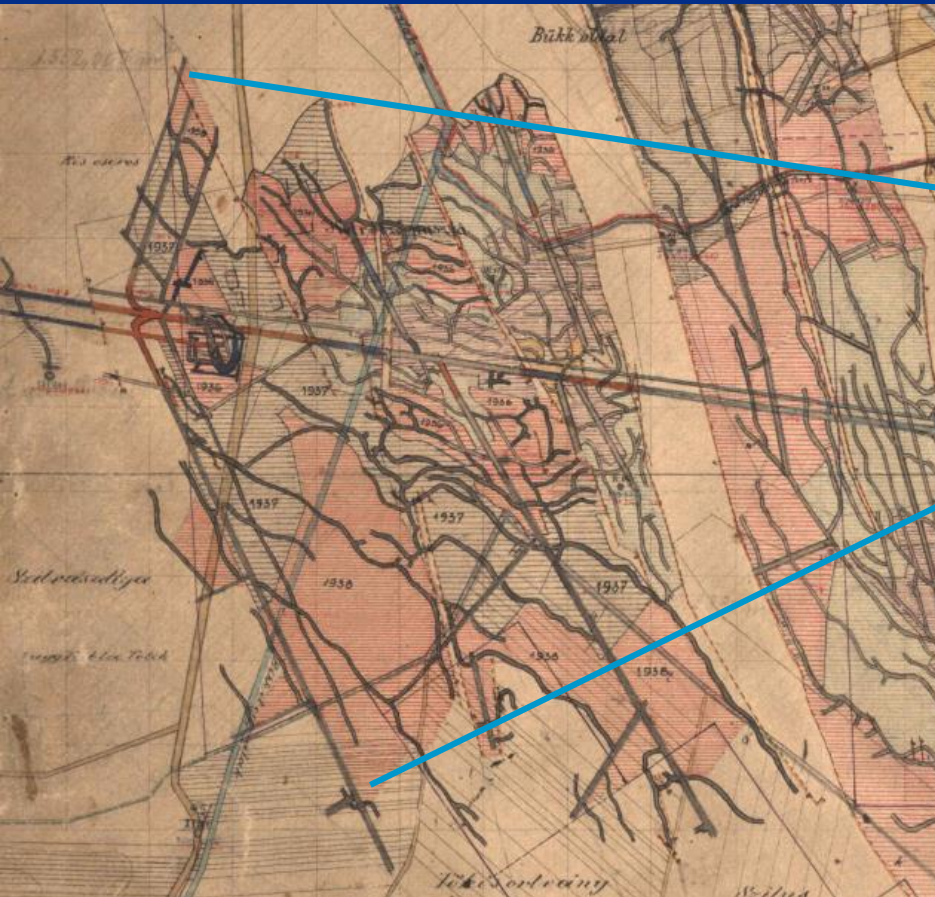
Szkennelt bányatérkép

Georeferálás

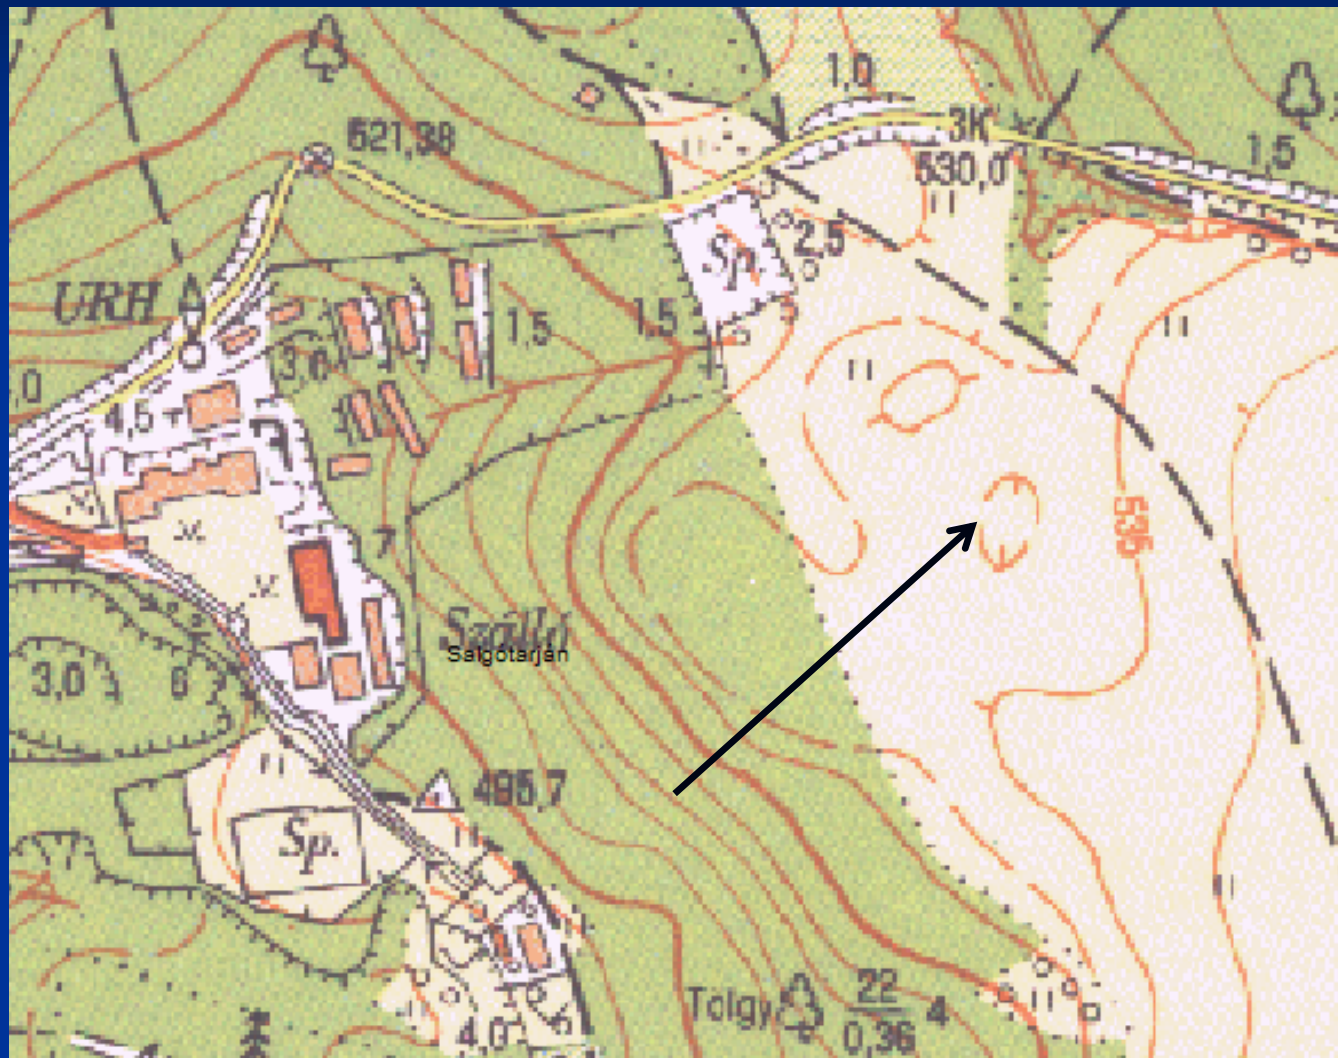
# Mélyedést jelöl a topográfiai térkép

Salgótarján, Medves; „tó”  
(535-495= kb. 40 m mélységben  
volt a mélyművelet 1893-ban és  
kb. 2,5 m vastag szenet  
bányásztak ki)

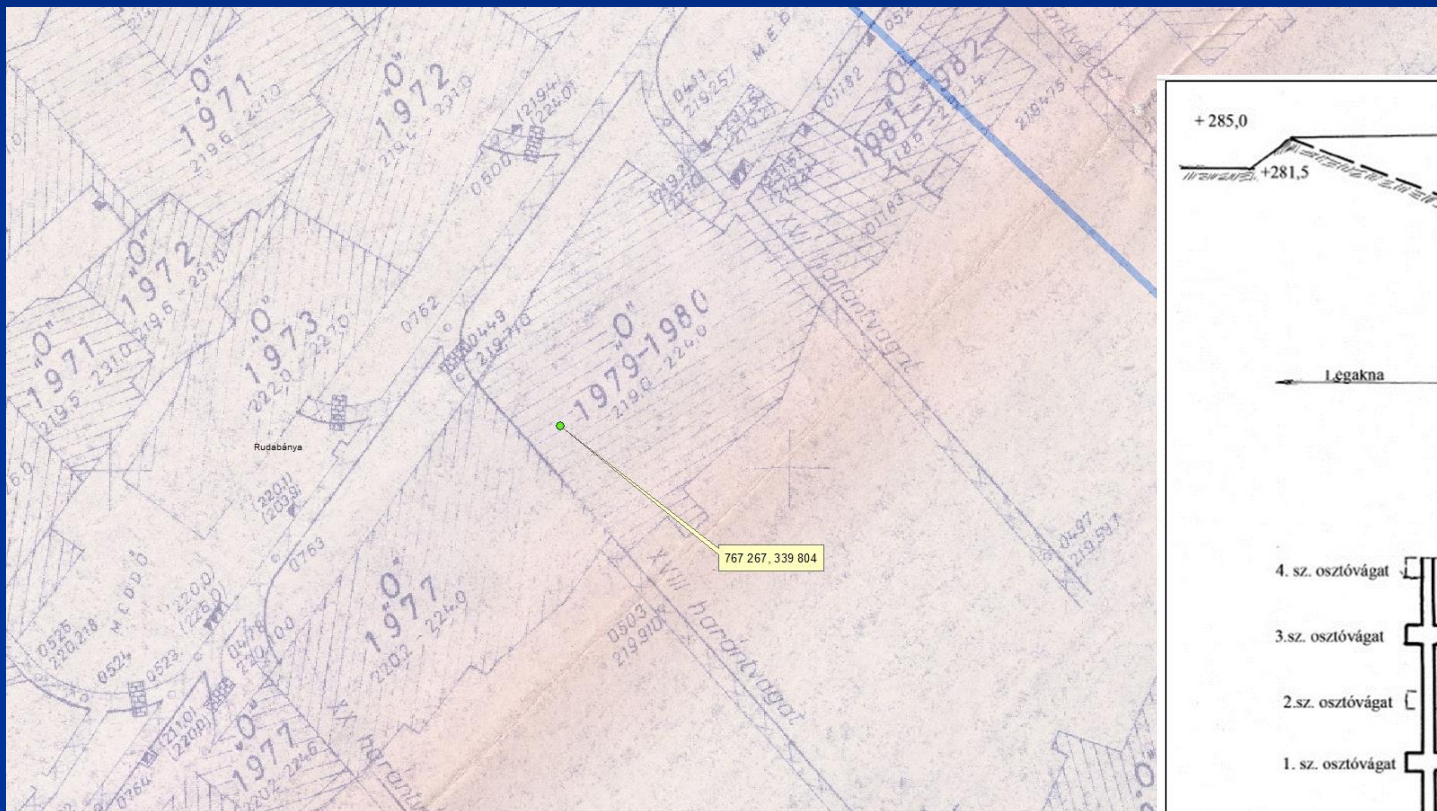
218 m-es szint (219 m-től 224 m-ig)  
 Fejtés éve: 1979-1980  
 Z= kb. 290 m  
 A felszíntől kb. 66 m mélyen
