ÉSZAK-DUNÁNTÚLI
VÍZÜGYI IGAZGATÓSÁG
GYŐR

Az ecetsavas permetezés alkalmazásának lehetősége a nagyvirágú tóalma és a hévízi gázló állományainak visszaszorításában

Előadó: Keserü Balázs

Dátum: 2022. November

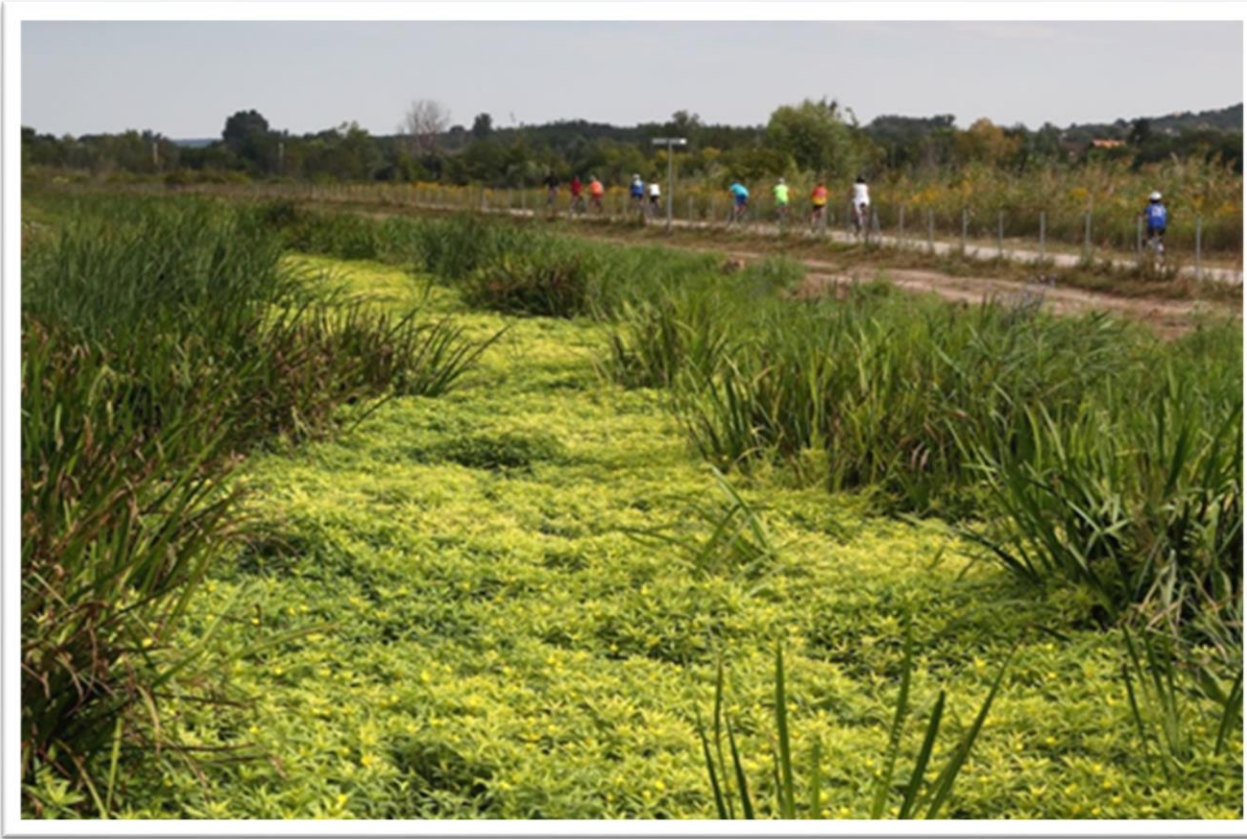
*Által-ér nagyvirágú tóalmával
benőtt szakasza*

A Tatai SZKM-en éves szinten
2-4 millió Ft többlet költséget
jelent.

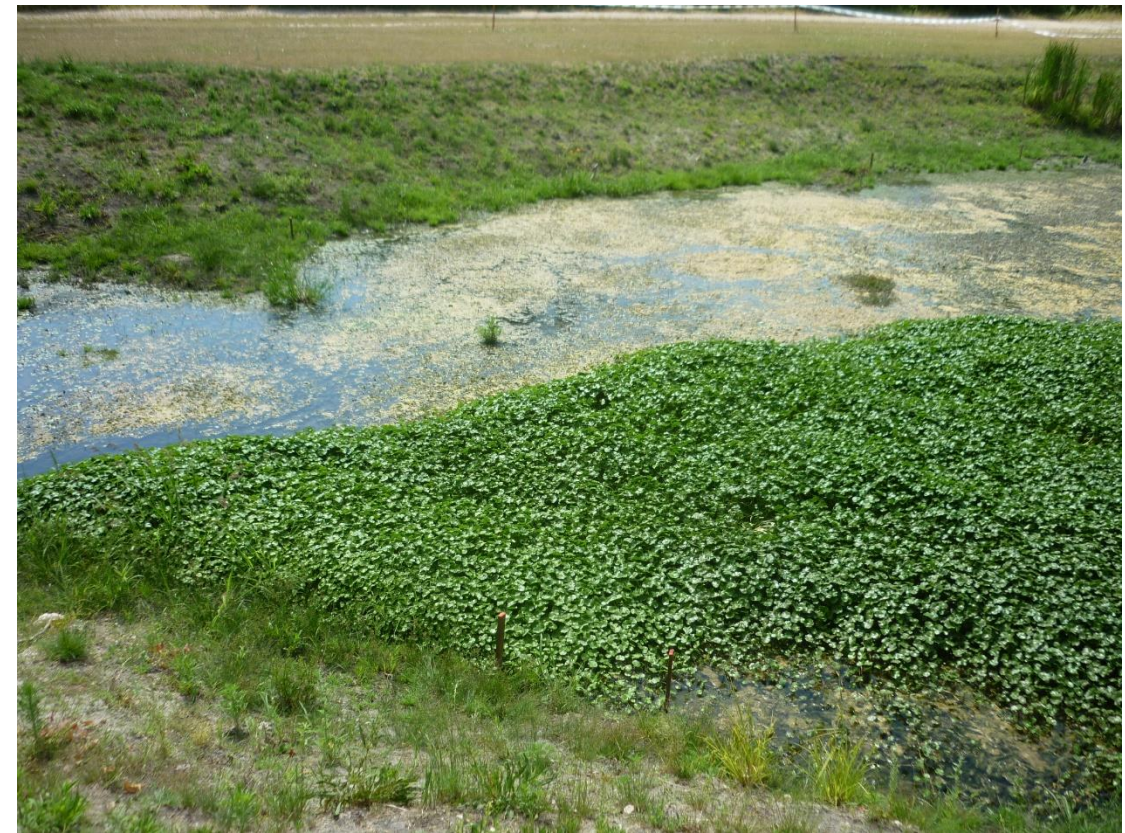
*Dunaalmás önkormányzati fürdő
tó hévízi gázlóval benőtt medre*

Dunaalmás gyógyvizes tó
helyreállítása ~14-16 millió Ft.

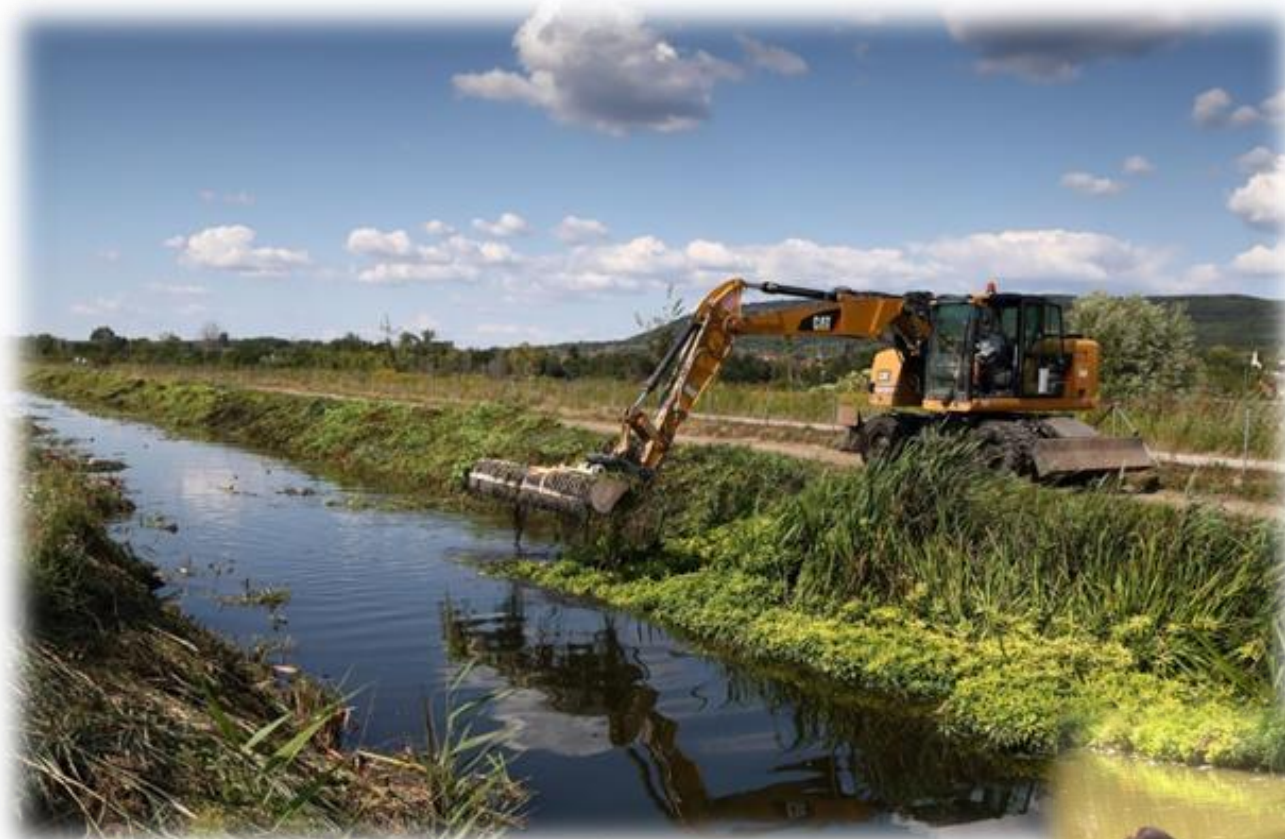
Gyökérzónás mederkaszálás.

A glifozátos,
vagy egyéb
herbucid
gyomírtás
általában
nem opció.

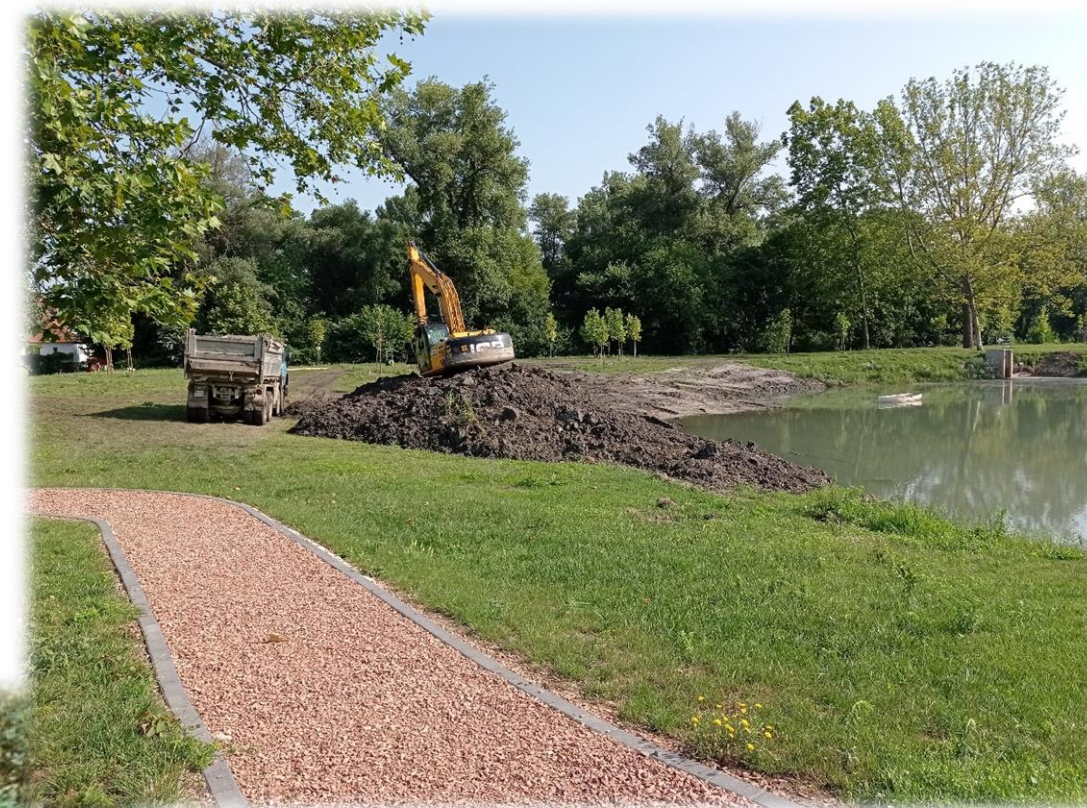
Teljes mederkotrás, kotrási anyag hulladéklerakóba szállítása, vagy több méter mélyre történő elásása.

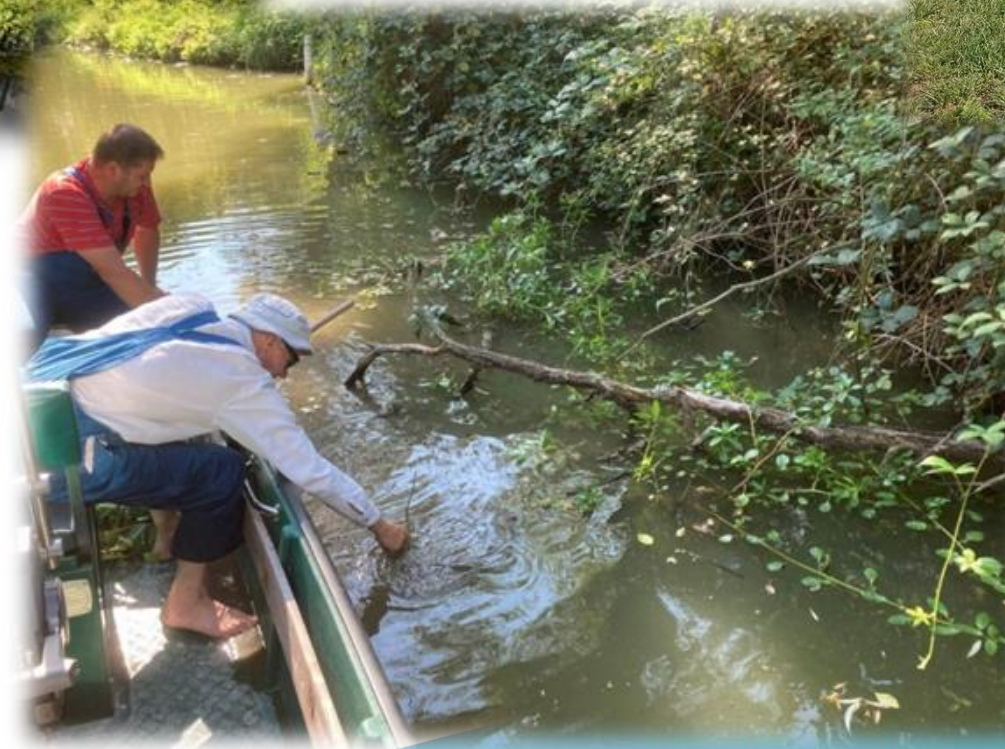
Kézi tőeltávolítás.

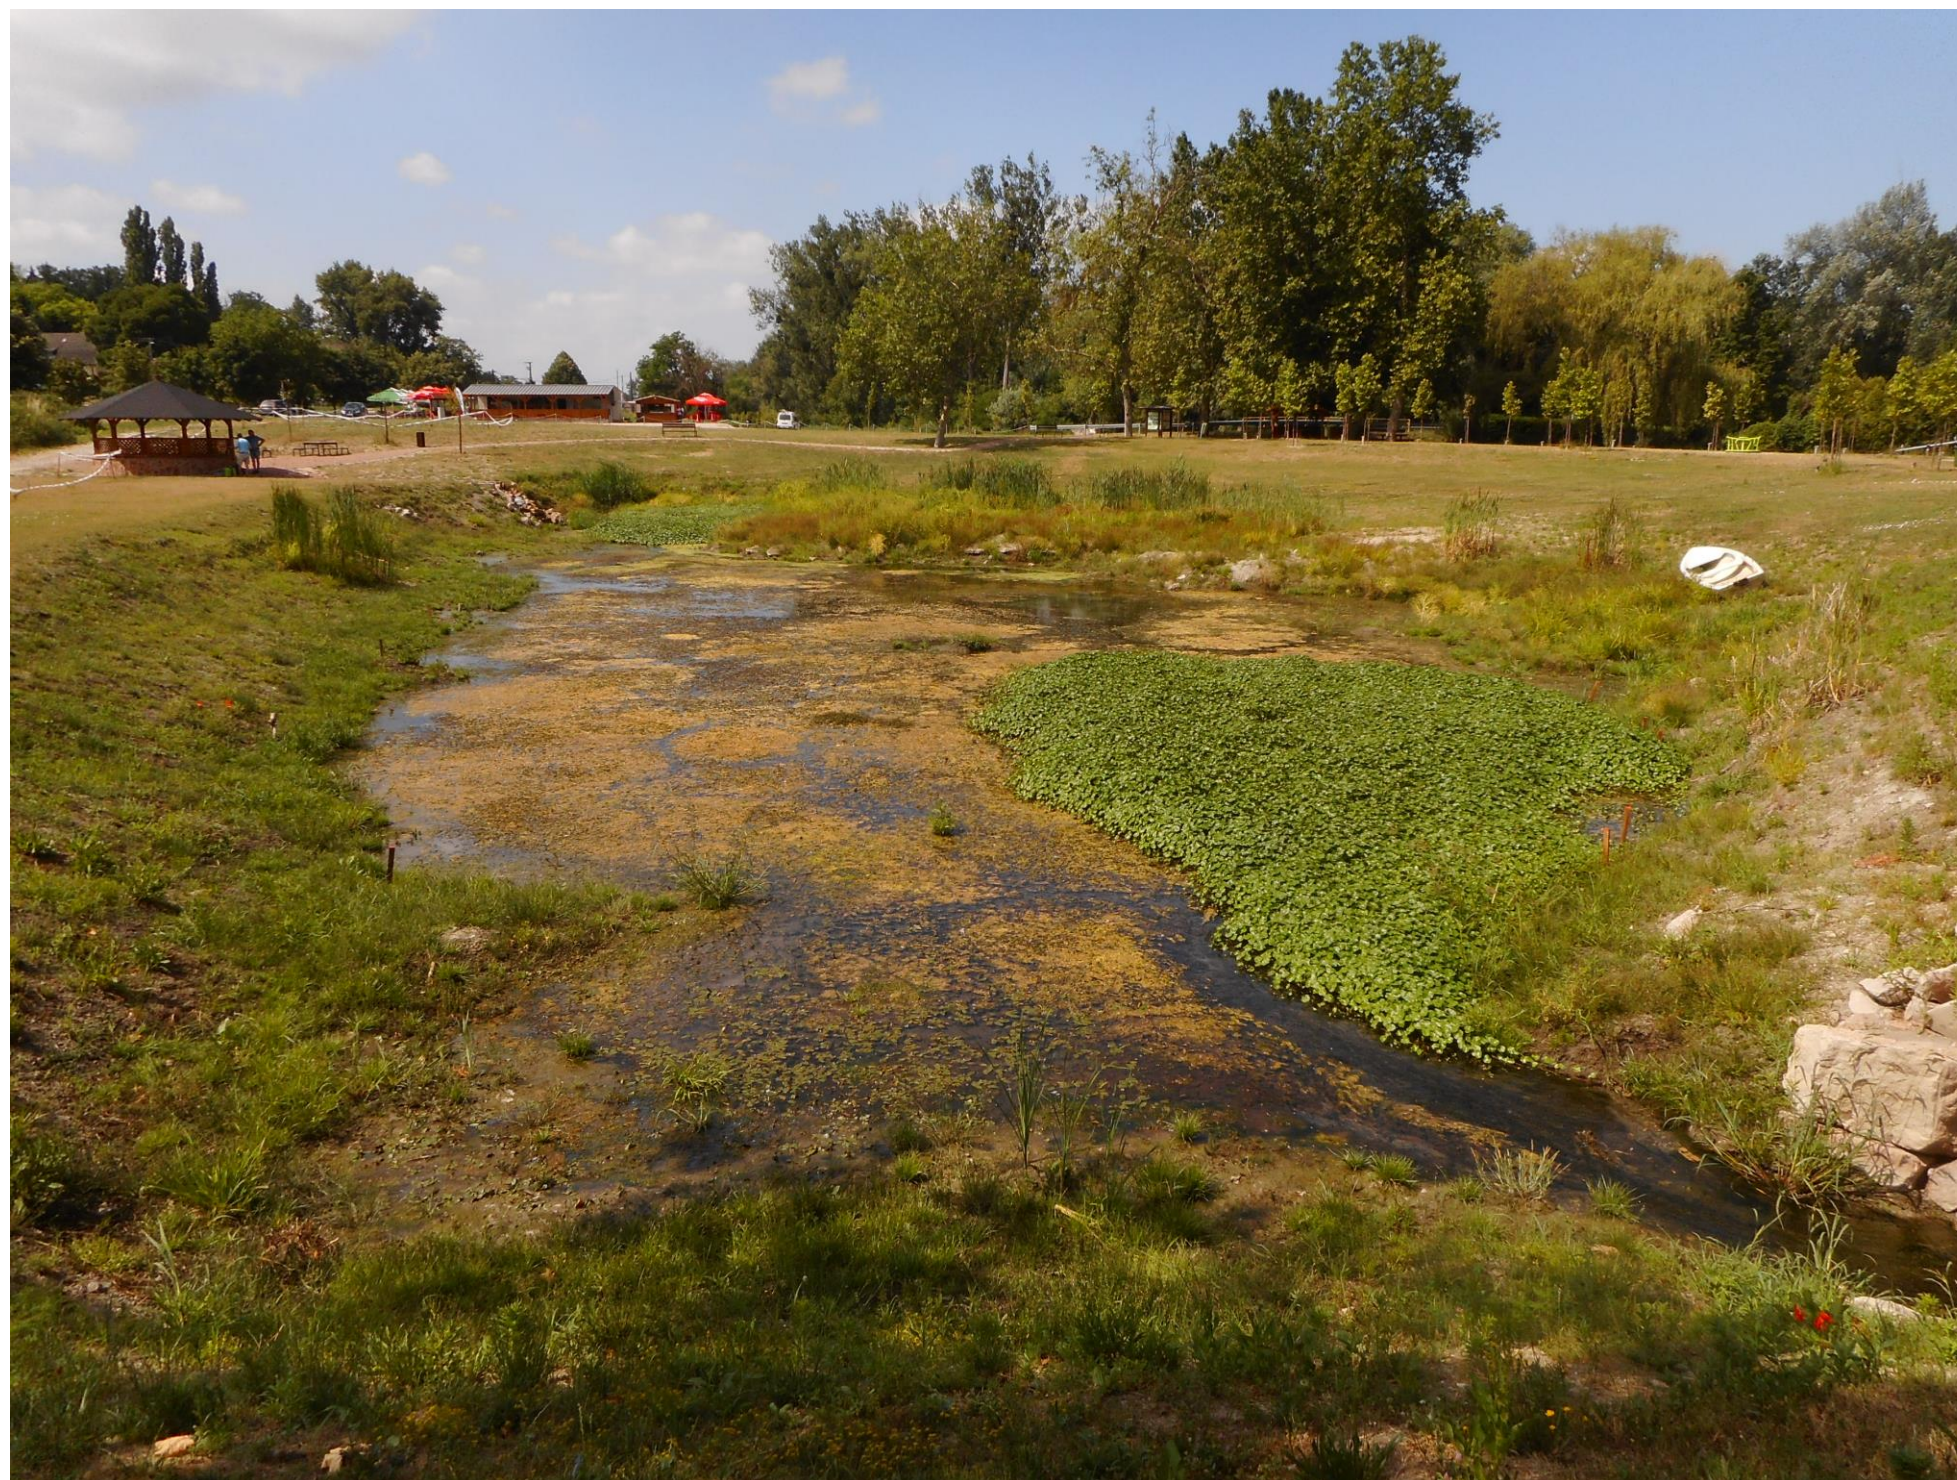
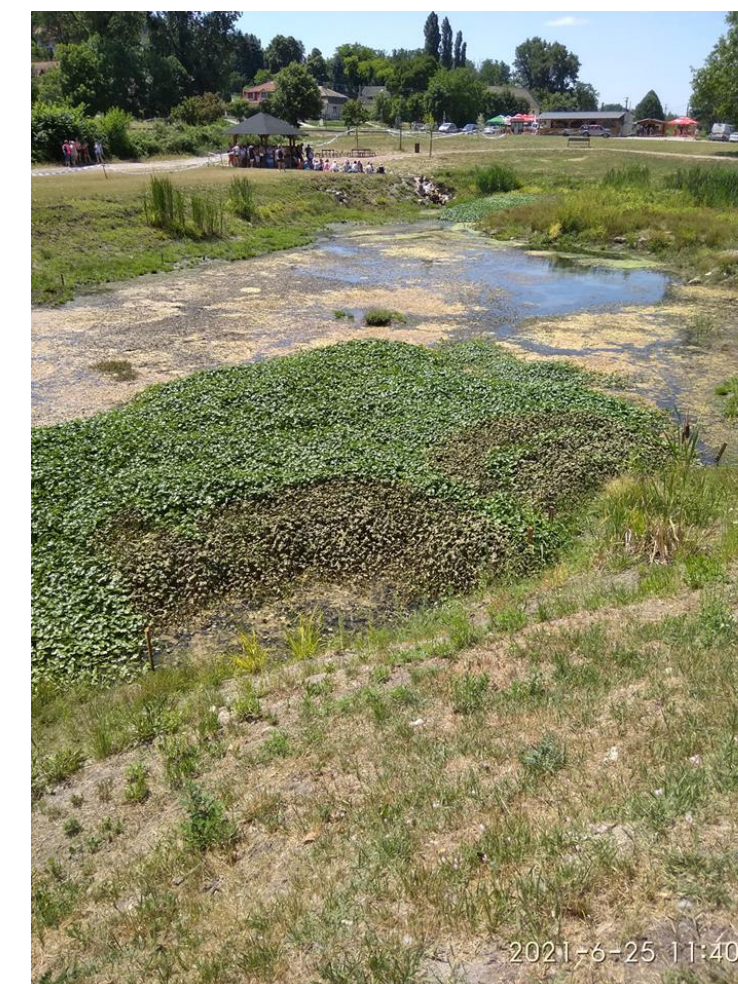
In situ kísérlet

Dunaalmás parki tó
2021.06.25.-2021.06.28.
2021.07.01.
2021.07.20.

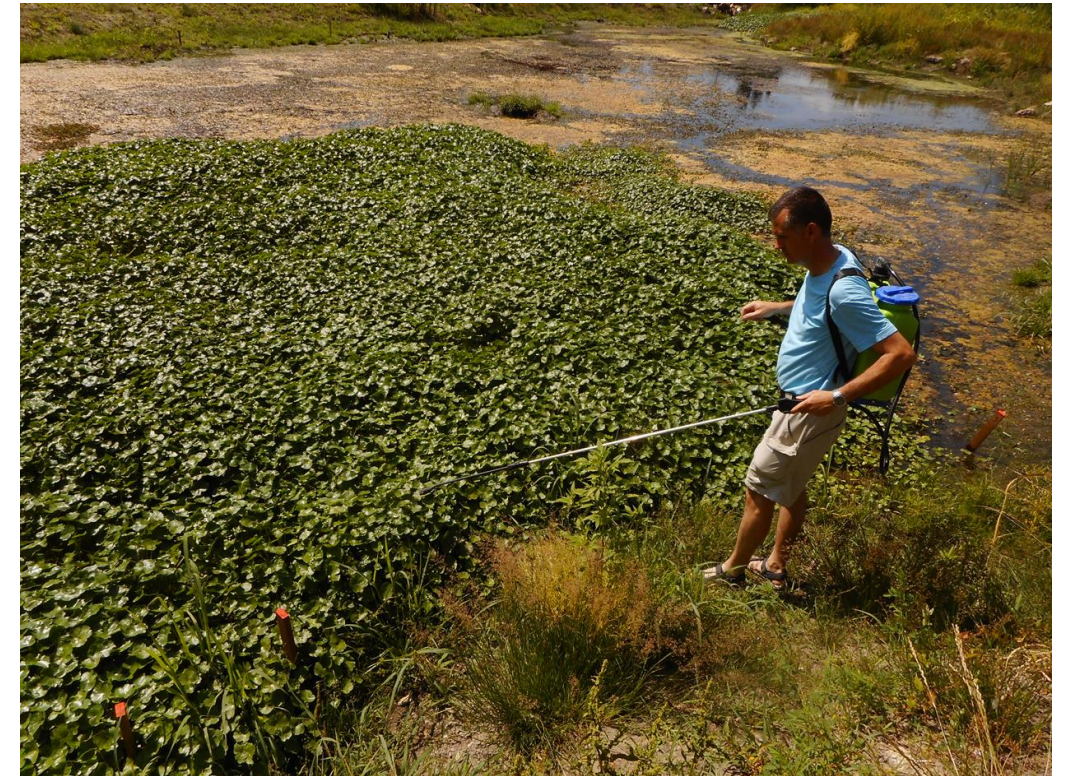
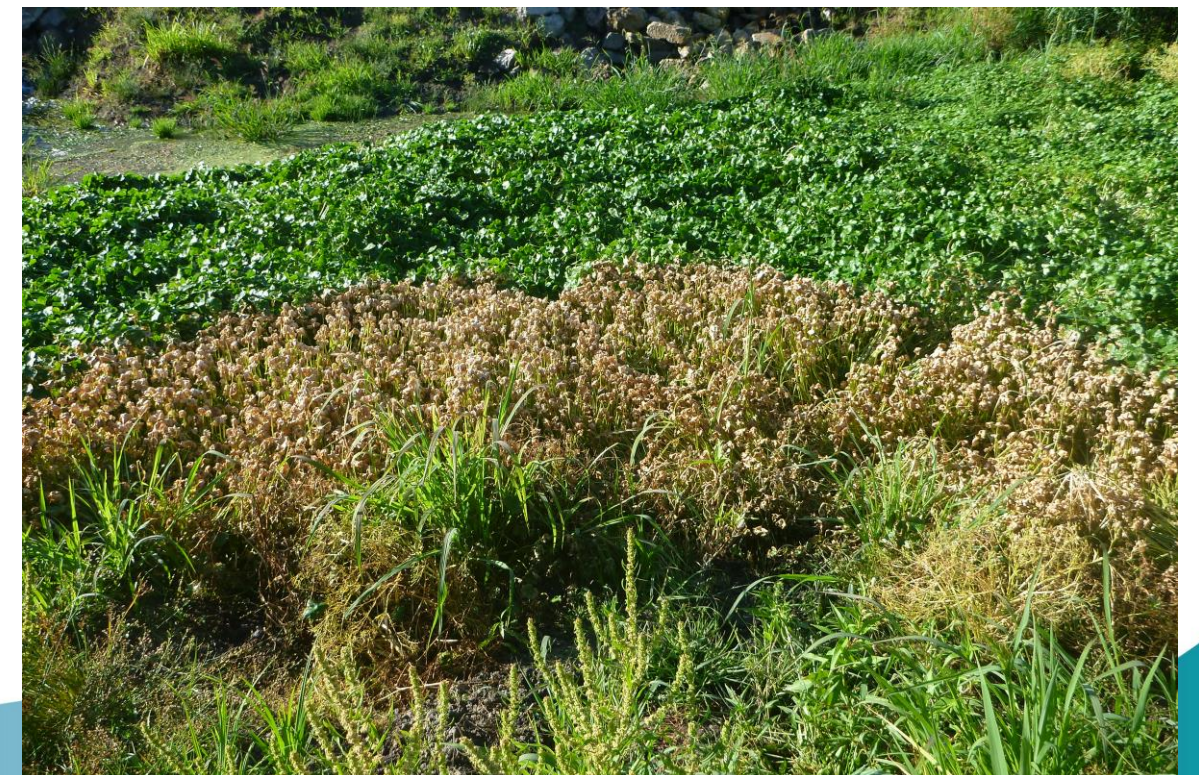
MÓDSZER

- Előzetes egyeztetések
- Háti nyomáspermetező
- 20 %-os konyhai étetelecet
- pH mérés
- 5 mintaterület, méretük megegyező:
 - Kontrol
 - Egyszer permetezett
 - Egymás után kétszer permetezett
 - Két nappal később újra permetezett
 - Nagy dózissal permetezett
